## Pulsplettering

### 1. Resumé

a.h. nichro Haardchrom A/S har gennem det seneste år udført forsøg med pulsplettering af hårdkrom. Forsøgene har demonstreret, at vi kan plette flerlagshårdkrom, hvor pulslagenes antal, lagtykkelser og placering designes, beregnes og reproduceres som ønsket i et styret procesforløb.

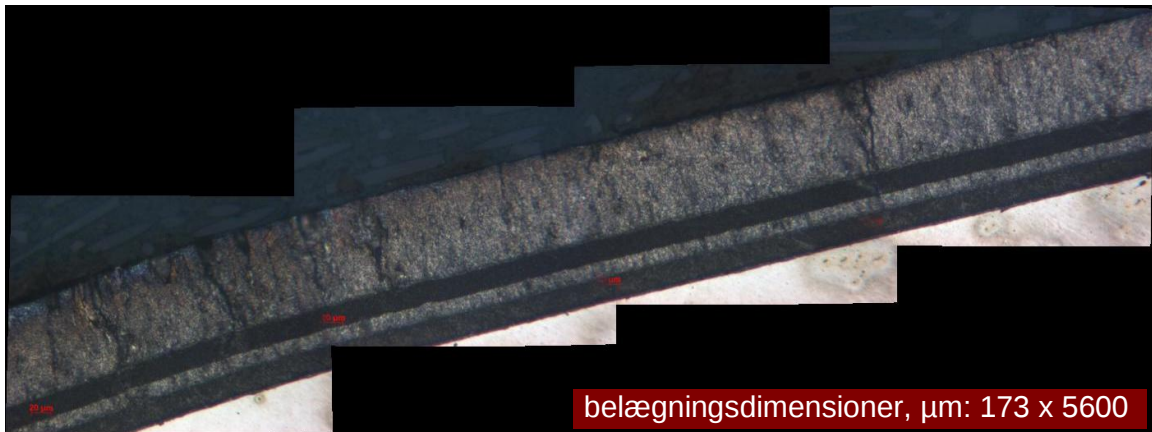
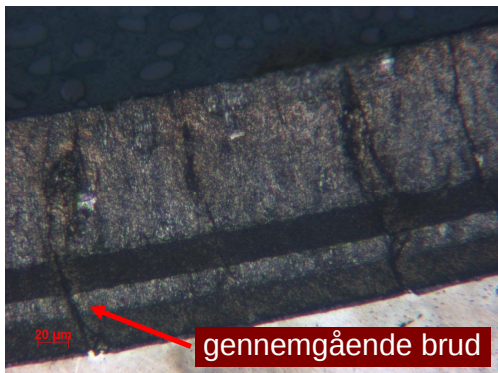
For at svare på disse spørgsmål fremstillede vi et sammenhængende slib på 5,6 mm. Prøven kom fra et hårdforkromet rør, hvor vi før prøvetagning slog på rørets yderside med en hammers spidse ende. Resultatet ses her:

Det ses at vedhæftningen er særdeles god. belægningen hæfter overalt på grundmaterialet selv efter slag med hammer.

Det ses at pulslagene ikke kan forhindre gennemgående revner efter stærke mekaniske påvirkninger (venstre billede), men kun reducere revneantallet til et ikke kendt niveau (højre billede). Det må formodes, at lignende forhold gør sig gældende, hvis røret ikke udsættes for ydre mekanisk belastning; dvs. pulslag nedsætter antallet af gennemgående revner.

Dette burde føre til stærkt forbedrede korrosionsegenskaber, hvilket faktisk også dokumenteres, idet levetiden at konventionel DC-krom forlænges med en faktor 3, når der pletteres 2 pulslag på hver 20  $\mu\text{m}$  ind i belægningen. Problemet er blot at levetiden kun forlænges fra 24 timer til 72 timer!

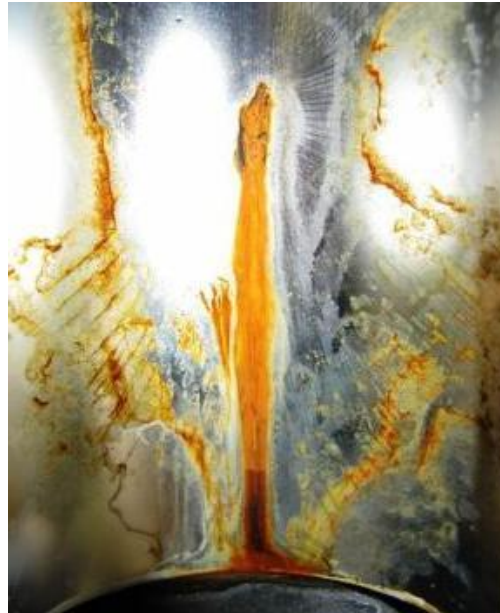
Ovenover ses punktkorrosion i en belægning, der har været udsat for slag. Bemærk strålerne radiært ud fra lagmærket.

Til venstre ses et pinhole, der går ned til basismetallet. Rust ses på overfladen rundt om hullet. Det lyse område er krom, hvor rusten er skallet af. Se på pinhullets form. Det ligner et skudhul og skyldes en "brinteksplosion".

Hårdforkromning er kendetegnet ved at kromen udfældes som kromhydrid, der lejrer sig i et hexagonalt gitter. Brinten reagerer i materialet og danner brintgas, der normalt forlader materialet problemfrit gennem mikrorevnerne, der opstår som en konsekvens af afgangningen, idet brintfri krom lejrer sig i et kubisk rumcentreret gitter, som er mindre end det oprindelige hexagonale gitter. Sammentrækning i gitterstruktur giver mikrorevnerne.

Pulslagene er tætte og tillader ikke at brintgas undslipper. Gastrykket bygger i materialet op til måske 1000 atmosfære og udløses via en eksplosion, hvor materiale skydes ud fra svage punkter; pinhuller dannes.

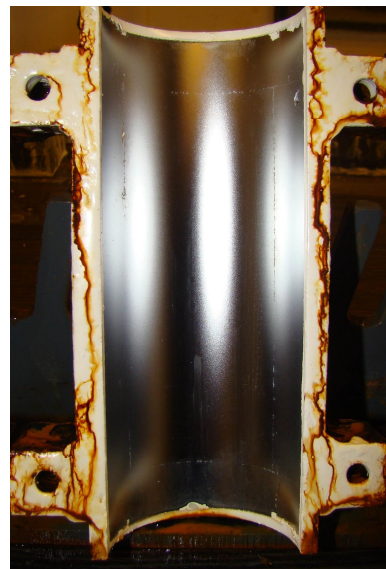
Emne K: før salttåge test

– efter 506 timer i salttåge

Det ses, at de pulspletterede emner (G og K) klarer 500 timer i salttåge uden at blive angrebet. Vi fandt det formålsløst at fortsætte salttågetesten, da disse emner sandsynligvis er korrosionsbestandige i salttåge, så længe den pulspletterede hårdkrombelægning er intakt.

Billederne på næste side viser emne G og K før og efter salttågetesten
